**CÂMARA MUNICIPAL DE VEREADORES DE
SANTA MARIA-RS**

**LAUDO TÉCNICO DE AVALIAÇÃO DAS CONDIÇÕES ATUAIS
DA ESTRUTURA DE CONCRETO ARMADO DA OBRA DE
AMPLIAÇÃO DA CÂMARA DE VEREADORES DE SANTA
MARIA**

VOLUME 1 - RELATÓRIO TÉCNICO - LAUDO

DATA: 19 DE MAIO DE 2015

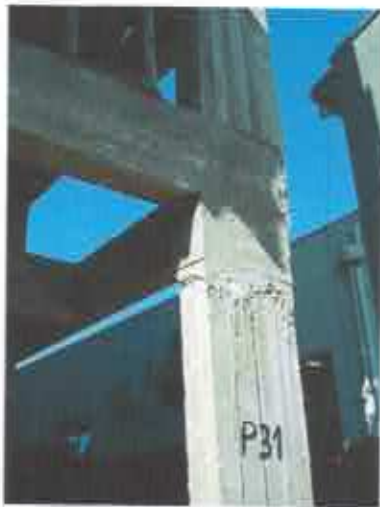
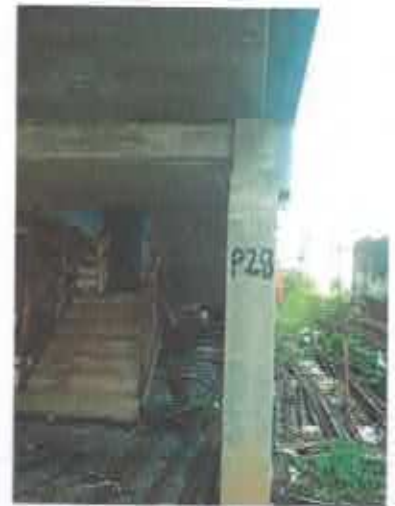
PILAR P31 COM ALGUMAS FALHAS DE CONCRETAGEM, QUE DEVERÃO SER RECUPERADAS E CORRIGIDAS. P28 FORA DO ALINHAMENTO EM RELAÇÃO À VIGA DA ESCADA. DEVERÁ SER NIVELADO E PREENCHIDO COM ARGAMASSA POLIMÉRICA.

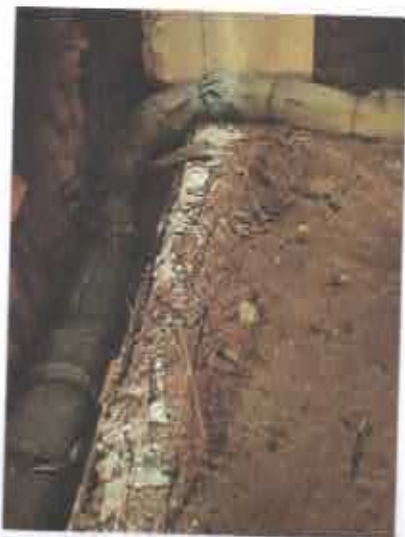
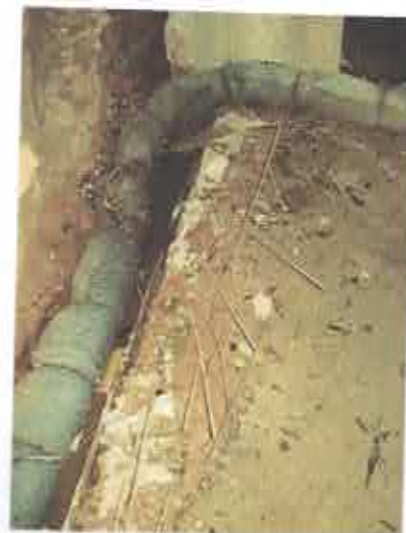
AS VIGAS DA RAMPA LATERAL NÃO FORAM EXECUTADAS. TODAS AS DEMAIS VIGAS FORAM CONCRETADAS. ALGUMAS APRESENTAM AS ARMADURAS EXPOSTAS QUE DEVERÃO SOFRER PROCESSO DE RECUPERAÇÃO COM MATERIAL ADERENTE.

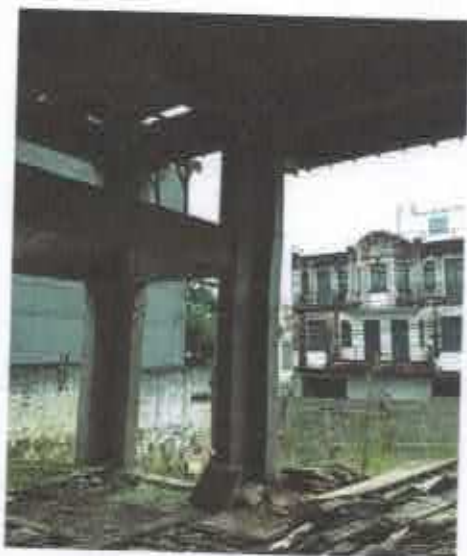
NÃO EXECUÇÃO DO POÇO DOS ELEVADORES, CONFORME PROJETO ESTRUTURAL (PLANTA PE12A). DEVERÁ SER ESCAVADO E EXECUTADAS PAREDES EM CONCRETO.

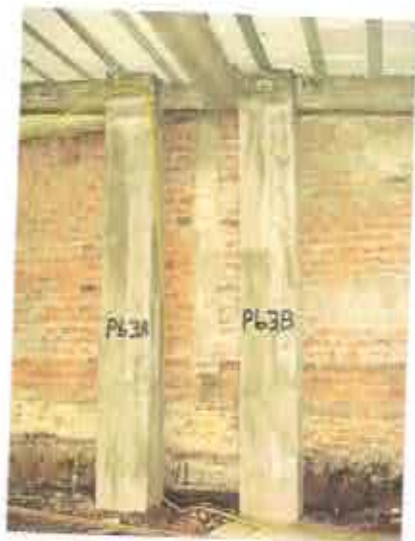
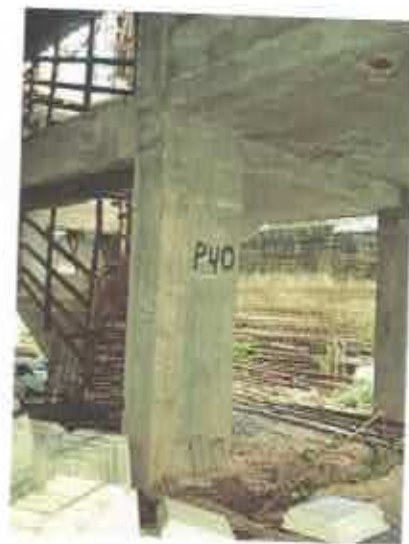
O PILAR P63 NÃO CORRESPONDE AO PROJETO ORIGINAL. HOUE ALTERAÇÃO DO MESMO SENDO SUBSTITUIDO POR DOIS PILARES. NÃO ENCONTRAMOS REGISTROS GRÁFICOS DA ALTERAÇÃO. ENCAMINHAMOS OFÍCIO A CÂMARA DE VEREADORES SOLICITANDO AOS PROJETISTAS E EXECUTORES ESCLARECIMENTOS A RESPEITO. SEM OS DEVIDOS PROJETOS E RESPONSABILIDADES NÃO É POSSÍVEL ANALIZAR. O PILAR P40 ESTÁ COM SEÇÃO (35X75) MAIOR QUE NO PROJETO ESTRUTURAL (35X55). NÃO ENCONTRAMOS REGISTROS GRÁFICOS DA ALTERAÇÃO. ENCAMINHAMOS OFÍCIO A CÂMARA DE VEREADORES SOLICITANDO AOS PROJETISTAS E EXECUTORES ESCLARECIMENTOS A RESPEITO. SEM OS DEVIDOS PROJETOS E RESPONSABILIDADES NÃO É POSSÍVEL ANALIZAR.

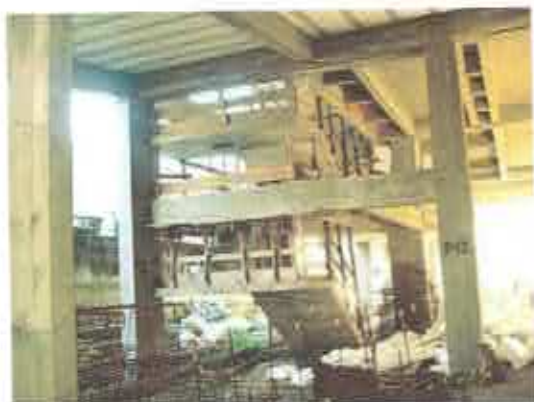
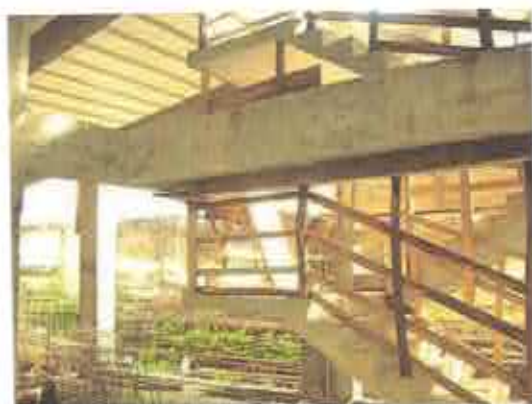
ESCADA PRINCIPAL SEM APOIO NO PATAMAR DIFERENTE DO PROJETO QUE PREVIO APOIO EM ALVENARIA COM CINTA, DO TÉRREO À COBERTURA. COLOCAR APOIO.

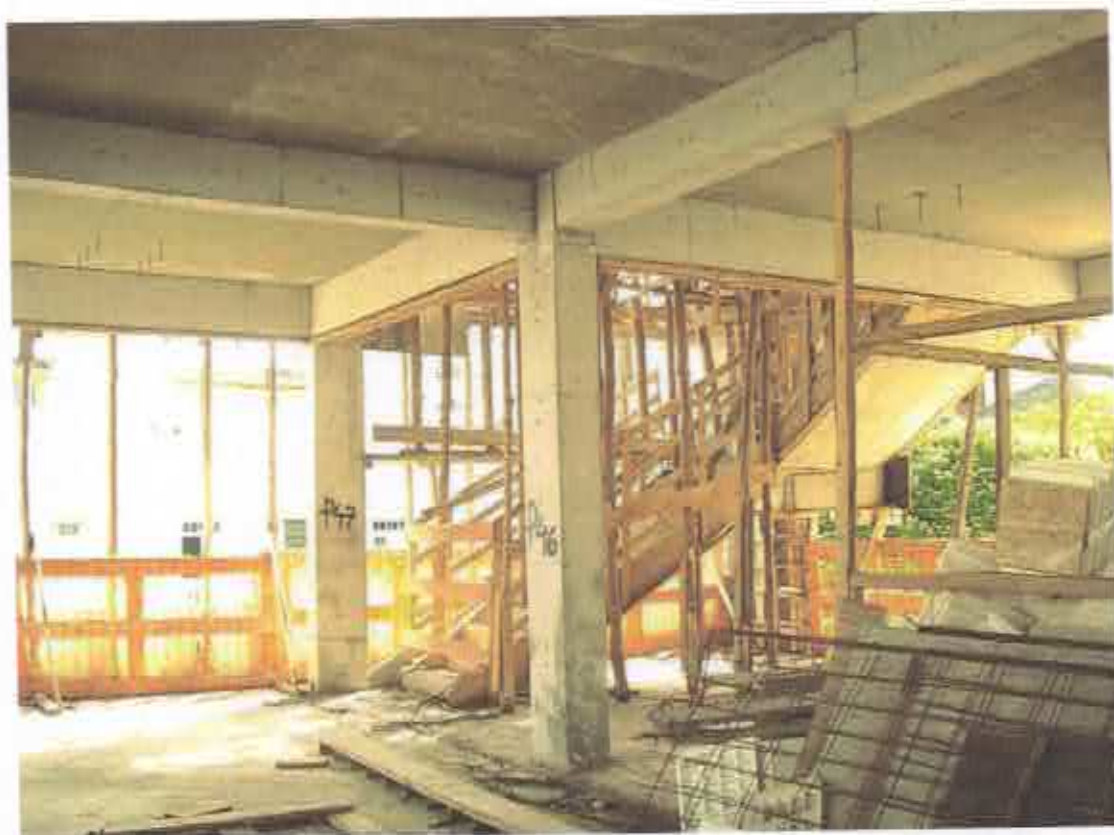
ESCADA DO 1º PAVIMENTO AO MEZANINO: AINDA NÃO DESFORMADA NÃO SENDO POSSÍVEL SUA TOTAL AVALIAÇÃO. DEVERÁ SER AVALIADA QUANDO DA DESFORMA. ESTÁ CONFORME O PROJETO ESTRUTURAL DE RESPONSABILIDADE DA EMPRESA STRUTTURALE ENGENHARIA.

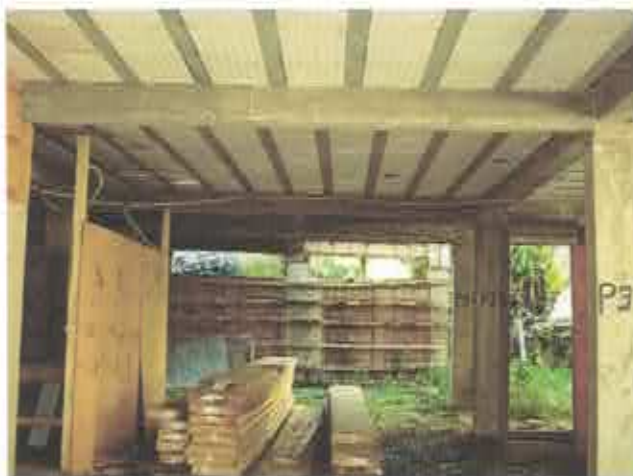
LAJES NO PALCO EXECUTADAS DIFERENTE DO PROJETO ESTRUTURAL QUE PREVIO LAJES MACIÇAS COM ESPESSURA 12 cm, ALTERANDO O MODELO ESTRUTURAL. NÃO ENCONTRAMOS REGISTROS GRÁFICOS DA ALTERAÇÃO. ENCAMINHAMOS OFÍCIO A CÂMARA DE VEREADORES SOLICITANDO AOS PROJETISTAS E EXECUTORES ESCLARECIMENTOS A RESPEITO. SEM OS DEVIDOS PROJETOS E RESPONSABILIDADES NÃO É POSSÍVEL ANALIZAR.

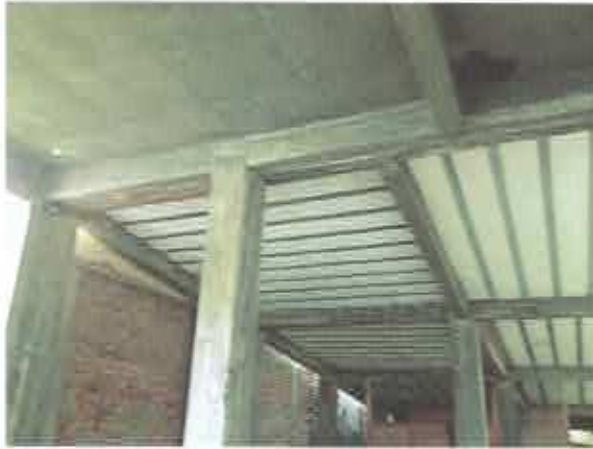
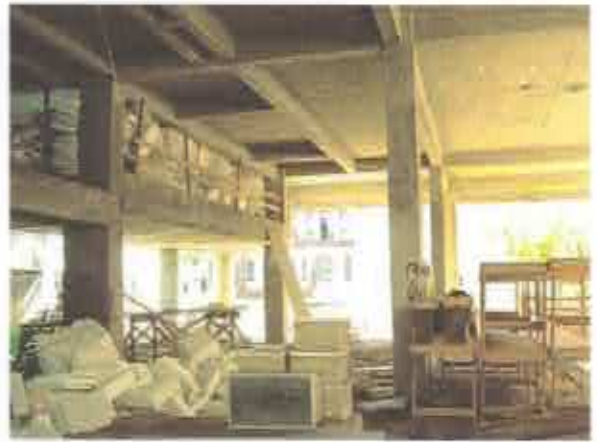
LAJES INCLINADAS EXECUTADAS DIFERENTE DO PROJETO ESTRUTURAL QUE PREVIO LAJES MACIÇAS COM ESPESSURA 12 cm. NÃO ENCONTRAMOS REGISTROS GRÁFICOS DA ALTERAÇÃO. ENCAMINHAMOS OFÍCIO A CÂMARA DE VEREADORES SOLICITANDO AOS PROJETISTAS E EXECUTORES ESCLARECIMENTOS A RESPEITO. SEM OS DEVIDOS PROJETOS E RESPONSABILIDADES NÃO É POSSÍVEL ANALIZAR.

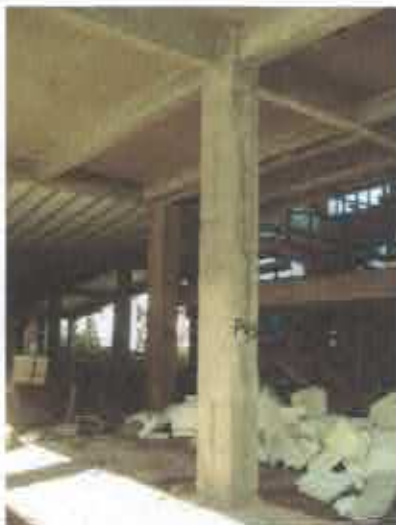
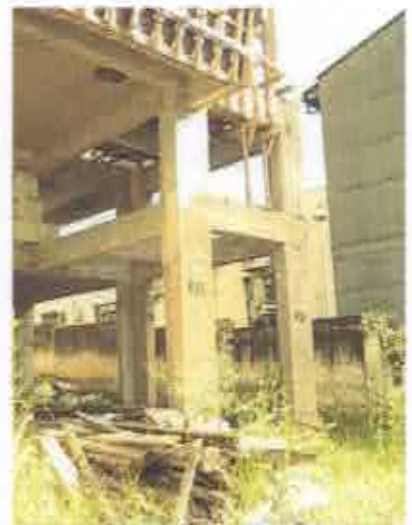
ESTRUTURA DO BLOCO DA FRENTE NO 1º PAVIMENTO EXECUTADAS
CONFORME O PROJETO ESTRUTURAL, PORÉM SEM A EXECUÇÃO DAS LAJES L1 E L20
NOS BALAÇOS E SEM ESPERAS.

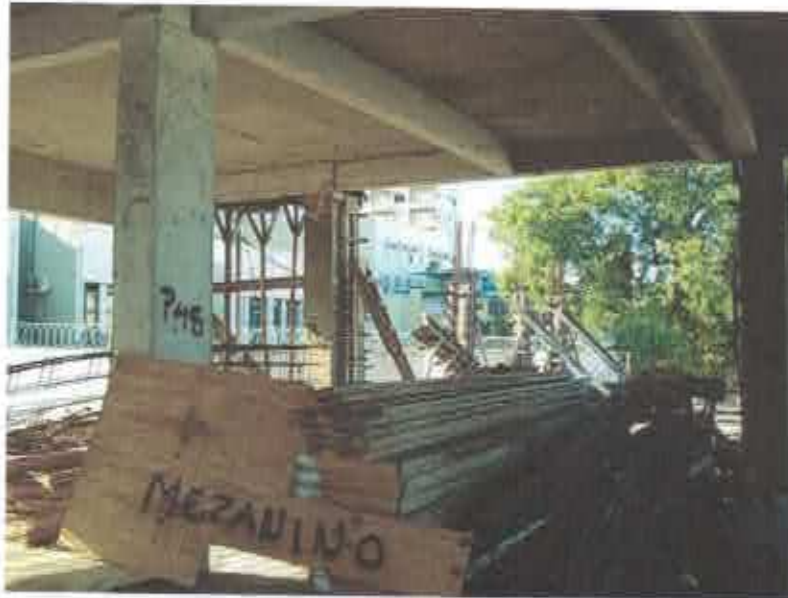
BLOCO DA FRENTE EXECUTADO CONFORME PROJETO ESTRUTURAL COM PEQUENAS ESPOSIÇÕES DE ARMADURAS, QUE DEVERÃO SER CORRIGIDAS COM ARGAMASSA POLIMÉRICA.

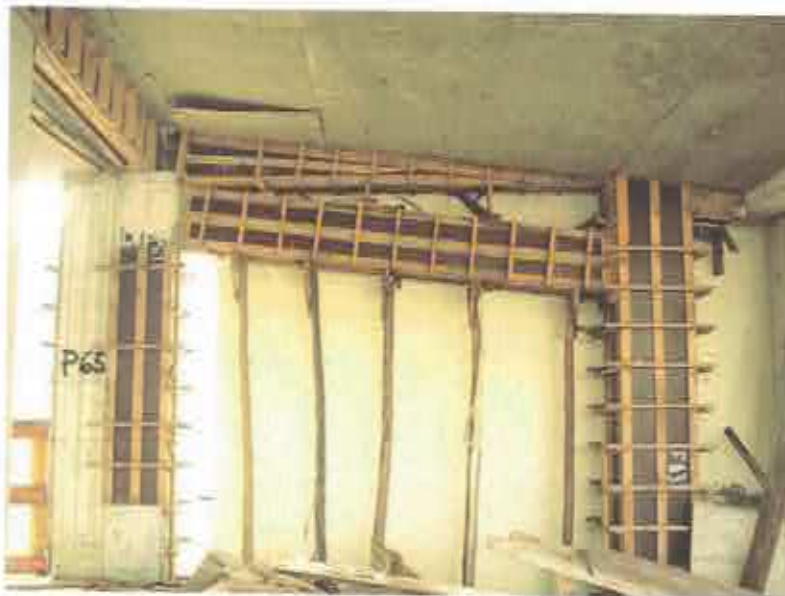
BLOCO DOS FUNDOS: LAJE DO MEZANINO EXECUTADA COM INCLINAÇÃO DIFERENTE DO PROJETO ARQUITETÔNICO E ESTRUTURAL. NOTA-SE NO REGISTRO FOTOGRÁFICO A EXISTÊNCIA DE DUAS VIGAS INCLINADAS. SOLICITAMOS ATRAVÉS DE OFÍCIOS MANIFESTAÇÃO DAS EMPRESAS ENGEPORTO E ESTRUTURALE A

RESPEITO DAS RESPONSABILIDADES TÉCNICAS DAS ALTERAÇÕES. RECOMENDAMOS INFORMAR AO AUTOR DO PROJETO ARQUITETÔNICO.

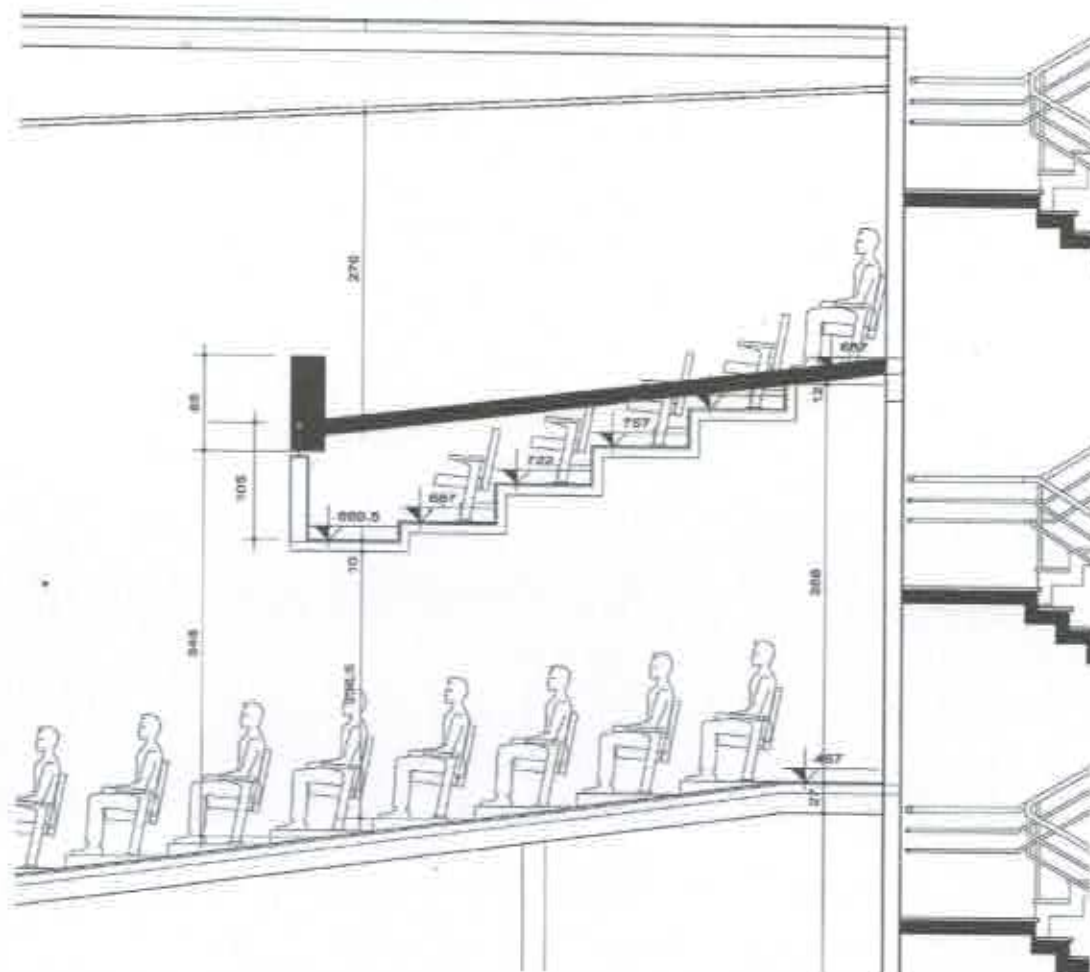
CORTE NO MEZANINO COM A INCLINAÇÃO EXECUTADA DIFERENTE DO PROJETO ARQUITETÔNICO

COMUNICAR O AUTOR DO PROJETO ARQUITETÔNICO, A FIM DE CONFIRMAR ESTA SITUAÇÃO.

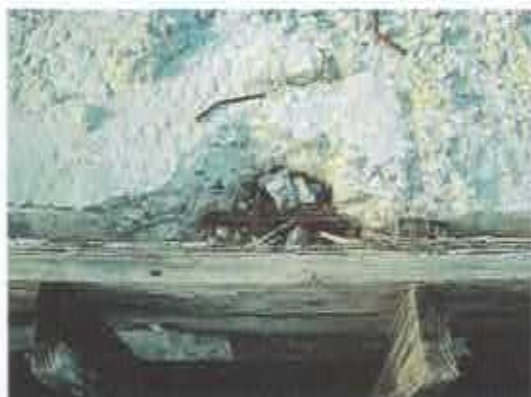
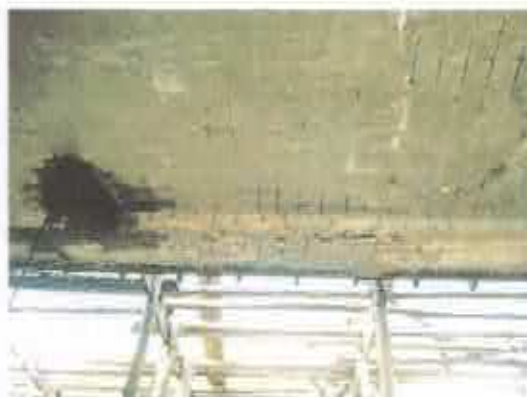
DETALHE DA VIGA V58 E LAJE R1 NO MEZANINO COM ARMADURA EXPOSTA NA PARTE SUPERIOR.

FACE INFERIOR DA LAJE E VIGA V58 NO MEZANINO COM ARMADURAS EXPOSTAS. DEVERÁ SER RECUPERADO O COBRIMENTO COM CONCRETO PROJETADO OU ARGAMASSA POLIMÉRICA INDUSTRIALIZADA PARA REPARO SUPERFICIAL DE ESTRUTURAS DE CONCRETO.

A CARACTERÍSTICA DA ARGAMASSA INDUSTRIALIZADA É SUA TIXOTROPIA, OU SEJA, É UMA ARGAMASSA QUE UTILIZADA EM PILARES E FUNDO DE LAJES NÃO ESCORRE.

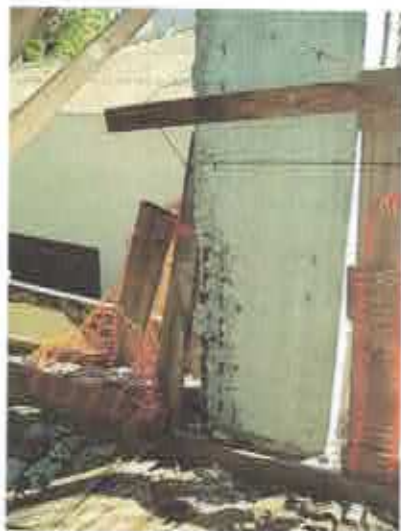
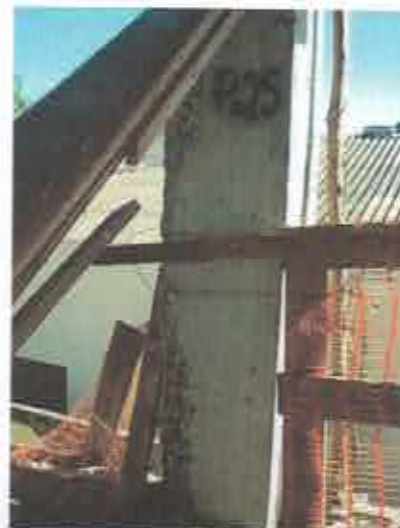
PILAR P25

OS PILARES P22, P24, P25, P60 E P62 ENTRE O PISO DO PALCO E O 1º PAVIMENTO DEVERÃO SER ENCAMISADOS COM AUMENTO DA SEÇÃO, DEVIDO A PRECARIIDADE DO CONCRETO E A FLAMBAGEM DOS MESMOS, POIS POSSUEM PÉ-DIREITO DUPLO.

DEVERÃO SER REFORÇADOS POR MEIO DE ENCAMISAMENTO COM CONCRETO DE ALTO DESEMPENHO (CAD), CONFORME DETALHAMENTO A SEGUIR.

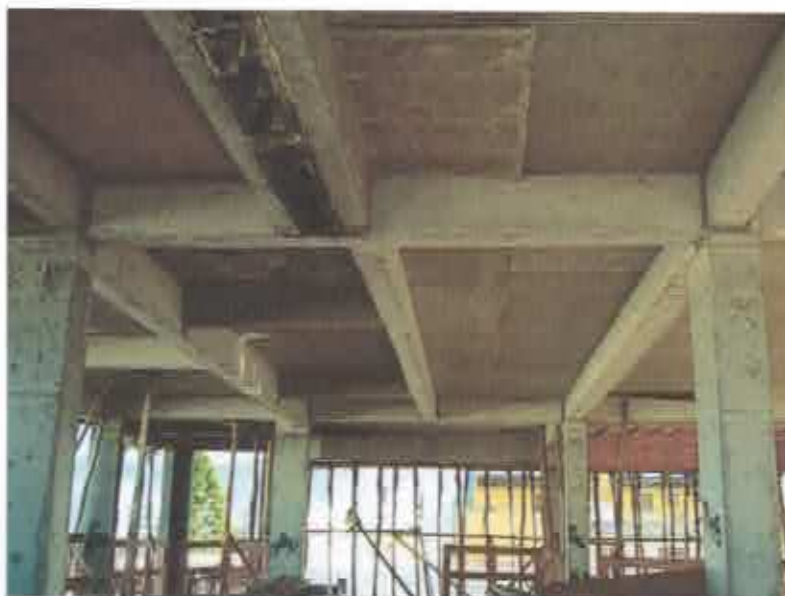
SÓ EXECUTADO O BLOCO DA FRENTE CONFORME O PROJETO ESTRUTURAL.

OBSERVAMOS POUCOS LOCAIS COM ARMADURA EXPOSTA, QUE DEVEM SER RECOBERTAS COM ARGAMASSA POLIMÉRICA.

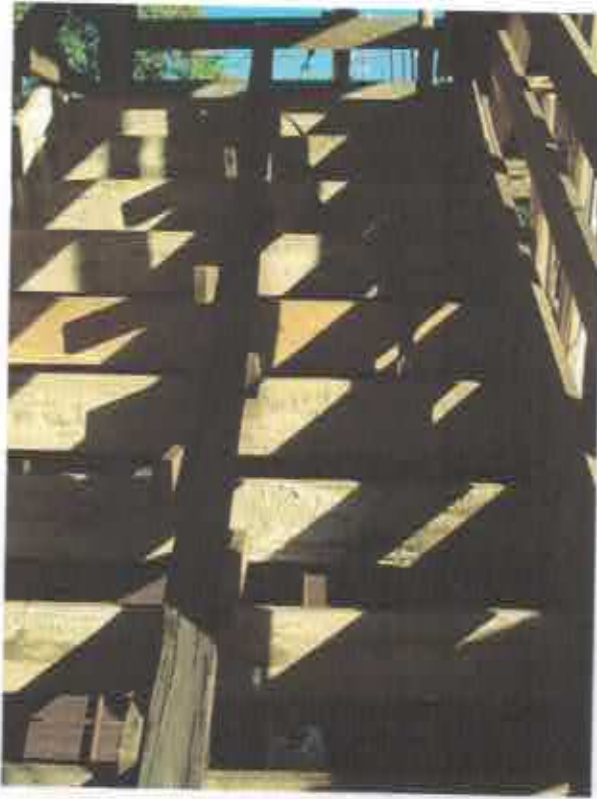
ESCADA DO MEZANINO AO TIPO 1 NÃO CONCRETADA, SÓ COM ARMADURAS E FORMAS.

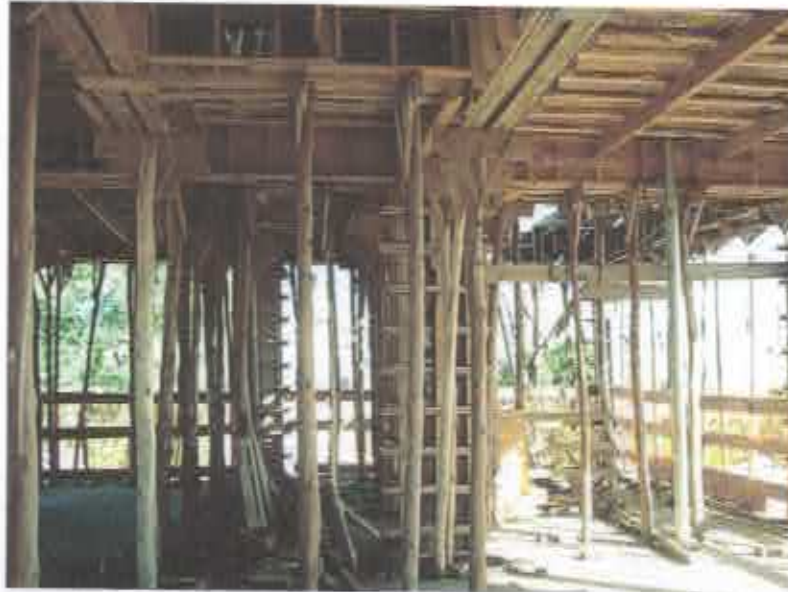
CONCRETADO E AINDA NÃO DESFORMADO. SÓ EXECUTADO O BLOCO DA FRENTE CONFORME O PROJETO ESTRUTURAL. DEVIDO ÀS FORMAS NÃO CONSEGUIMOS ANALIZAR.
