**CÂMARA MUNICIPAL DE VEREADORES DE
SANTA MARIA-RS**

**LAUDO TÉCNICO DE AVALIAÇÃO DAS CONDIÇÕES ATUAIS
DA ESTRUTURA DE CONCRETO ARMADO DA OBRA DE
AMPLIAÇÃO DA CÂMARA DE VEREADORES DE SANTA
MARIA**

VOLUME 1 - RELATÓRIO TÉCNICO - LAUDO

DATA: 19 DE MAIO DE 2015

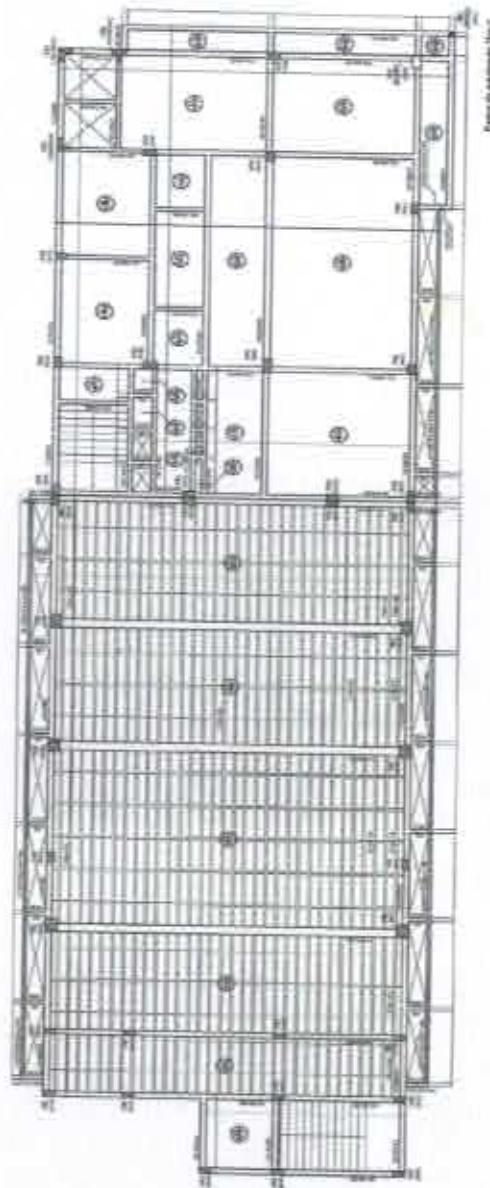
TIPO 1 :

- A) BLOCO FRONTAL – INEXISTÊNCIA DE INCONFORMIDADES
- B) BLOCO DOS FUNDOS (AINDA NÃO EXECUTADO APÓS A JUNTA DE DILATAÇÃO) – ATENÇÃO PARA AS FLECHAS DAS VIGAS V42, V47 E V52 QUE ESTÃO ACIMA DO LIMITE E A DENSIDADE DE ARMADURA MUITO ALTA NA FACE SUPERIOR DAS MESMAS, DIFICULTANDO A

CONCRETAGEM. SUGESTÃO: AUMENTAR AS DIMENSÕES. CONSULTAR A AUTORA DO PROJETO ESTRUTURAL.

OBSERVAÇÃO IMPORTANTE: ATENÇÃO PARA AS LAJES TRELIÇADAS L1, L2, L3, L4 E L5 QUE ESTÃO DETALHADAS NA PRANCHA 12E E QUE DEVERÃO SER EXECUTADAS CONFORME DETALHES ESPECÍFICOS.

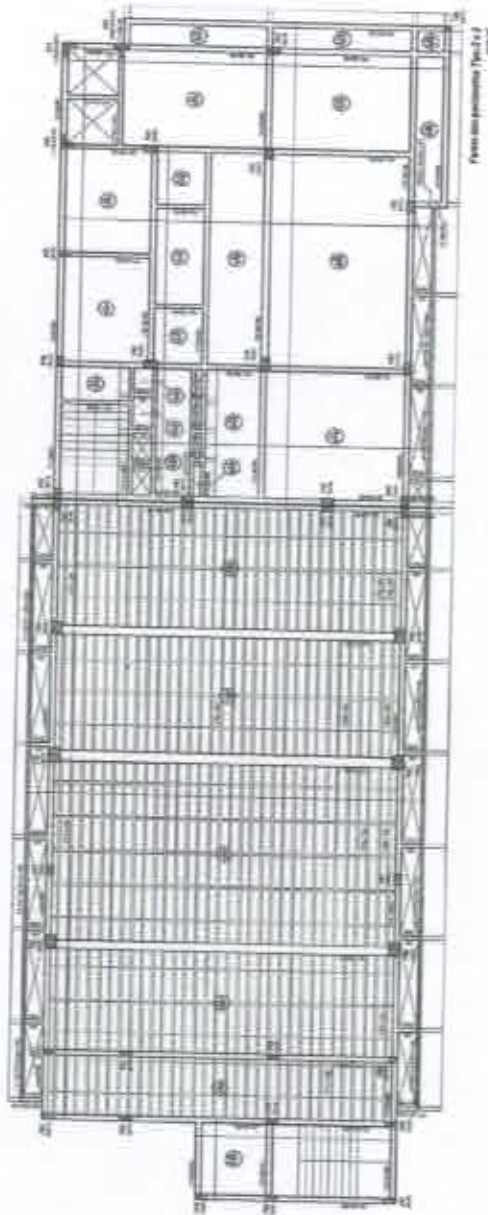
TIPO 2 e 3 :

- A) BLOCO FRONTAL – INEXISTÊNCIA DE INCONFORMIDADES
- B) BLOCO DOS FUNDOS (AINDA NÃO EXECUTADO APÓS A JUNTA DE DILATAÇÃO) – ATENÇÃO PARA AS FLECHAS DAS VIGAS V42, V47 E V52 QUE ESTÃO ACIMA DO LIMITE E A DENSIDADE DE ARMADURA MUITO ALTA NA FACE SUPERIOR DAS MESMAS, DIFICULTANDO A CONCRETAGEM. SUGESTÃO: AUMENTAR AS DIMENSÕES. CONSULTAR A AUTORA DO PROJETO ESTRUTURAL.

OBSERVAÇÃO INPORTANTE: ATENÇÃO PARA AS LAJES TRELIÇADAS L1, L2, L3, L4 E L5 QUE ESTÃO DETALHADAS NA PRANCHA 12E E QUE DEVERÃO SER EXECUTADAS CONFORME DETALHES ESPECÍFICOS.

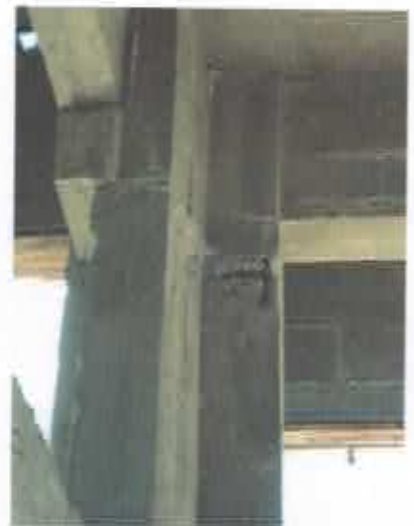
P32 (CORRIGIR

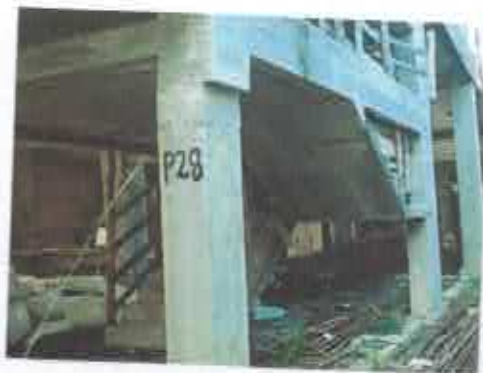
P28 E P27

PILAR P31 COM ALGUMAS FALHAS DE CONCRETAGEM, QUE DEVERÃO SER RECUPERADAS E CORRIGIDAS. P28 FORA DO ALINHAMENTO EM RELAÇÃO À VIGA DA ESCADA. DEVERÁ SER NIVELADO E PREENCHIDO COM ARGAMASSA POLIMÉRICA.

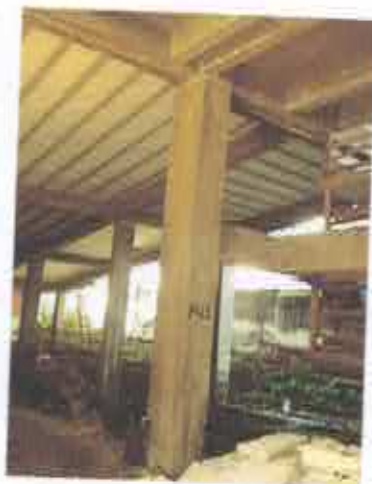
P43

(JUNTA)

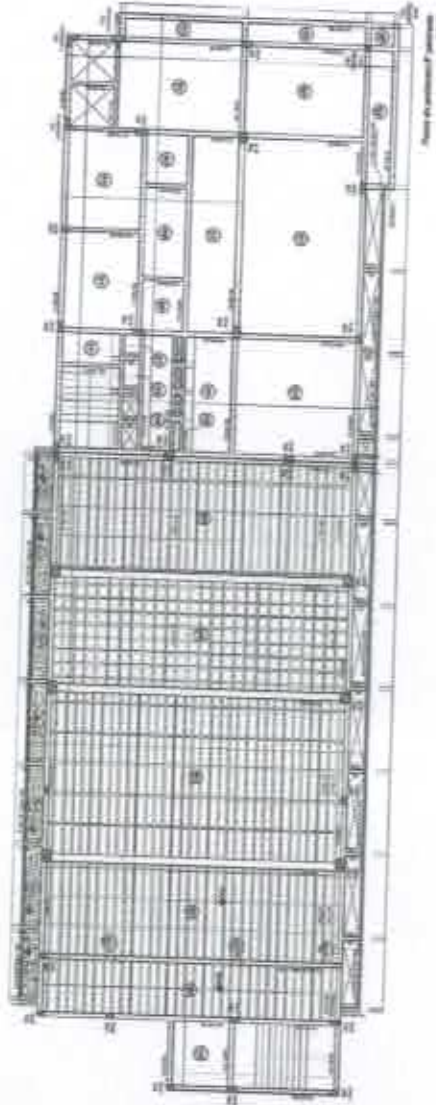
QUINTO PAVIMENTO:

B) BLOCO DOS FUNDOS (AINDA NÃO EXECUTADO APÓS A JUNTA DE DILATAÇÃO) – ATENÇÃO PARA AS FLECHAS DAS VIGAS V42, V47 E V52 QUE ESTÃO ACIMA DO LIMITE E A DENSIDADE DE ARMADURA MUITO ALTA NA FACE SUPERIOR DAS MESMAS, DIFICULTANDO A CONCRETAGEM. SUGESTÃO: AUMENTAR AS DIMENSÕES. CONSULTAR A AUTORA DO PROJETO ESTRUTURAL.

OBSERVAÇÃO IMPORTANTE: ATENÇÃO PARA AS LAJES TRELIÇADAS L8, L9, L10, L11 E L12 QUE ESTÃO DETALHADAS NA PRANCHA 12E E QUE DEVERÃO SER EXECUTADAS CONFORME DETALHES ESPECÍFICOS.

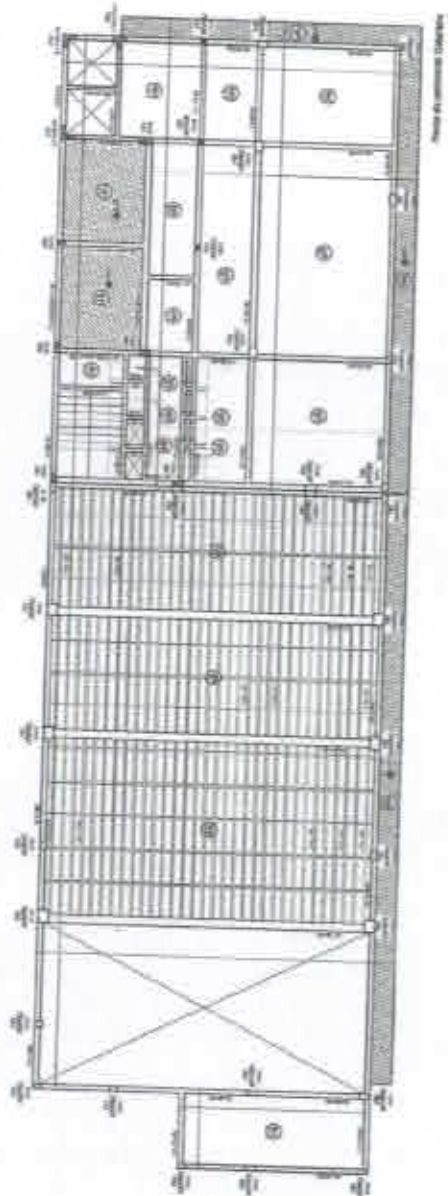
COBERTURA:

B) BLOCO DOS FUNDOS (AINDA NÃO EXECUTADO APÓS A JUNTA DE DILATAÇÃO) – ATENÇÃO PARA AS FLECHAS DAS VIGAS V42, V47 E V52 QUE ESTÃO ACIMA DO LIMITE E A DENSIDADE DE ARMADURA MUITO ALTA NA FACE SUPERIOR DAS MESMAS, DIFICULTANDO A CONCRETAGEM. SUGESTÃO: AUMENTAR AS DIMENSÕES. CONSULTAR A AUTORA DO PROJETO ESTRUTURAL.

OBSERVAÇÃO IMPORTANTE: ATENÇÃO PARA AS LAJES TRELIÇADAS L1, L2 E L3 QUE ESTÃO DETALHADAS NA PRANCHA 12E E QUE DEVERÃO SER EXECUTADAS CONFORME DETALHES ESPECÍFICOS.

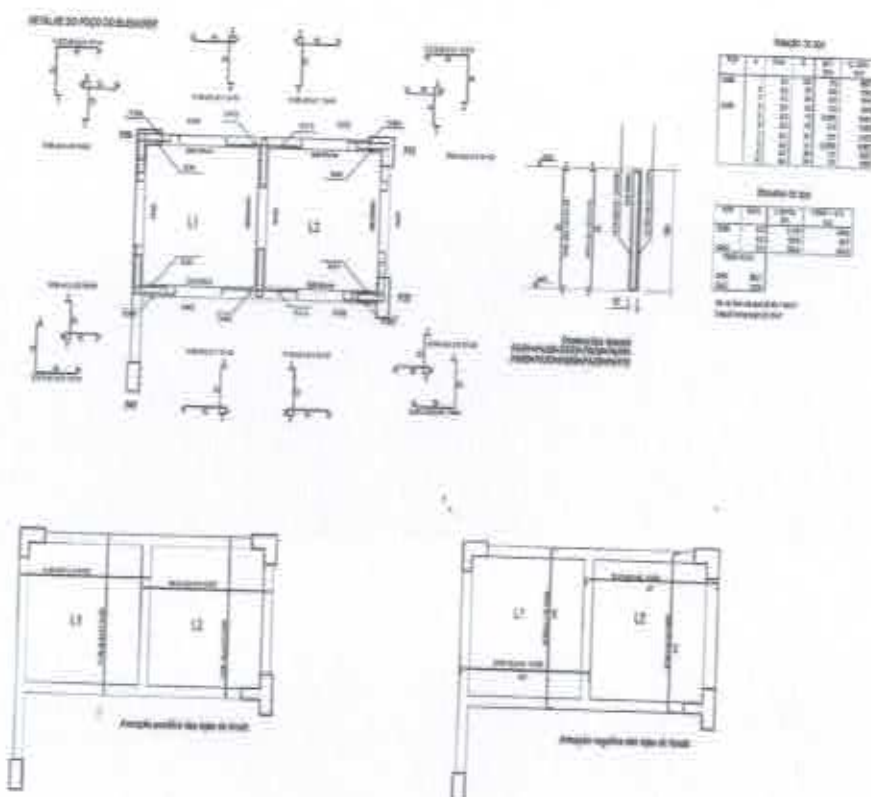
POÇO DOS ELEVADORES:

CONSIDERAÇÕES GERAIS: PAREDES DO POÇO DO ELEVADOR NÃO PREVISTAS NAS FORMAS DO TÉRREO (PLANTA PE03-FORMAS DO TÉRREO-EMPRESA STRUTTURALE). DEVERIA CONSTAR NA MESMA NO LUGAR DAS VIGAS DE BALDRAME (15X40).

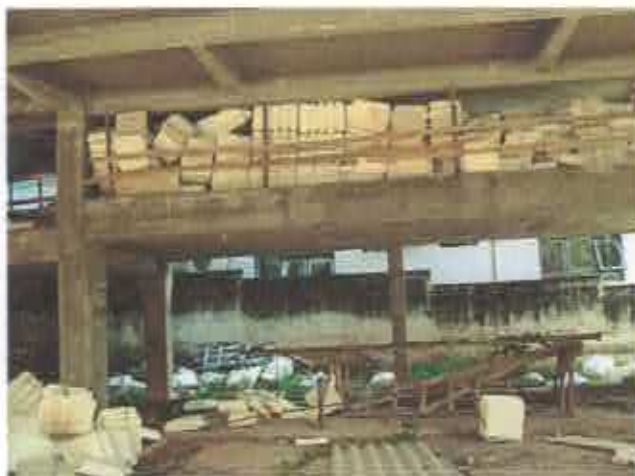
LAJES DA CASA DE MÁQUINAS EXECUTADAS CONFORME PROJETO ESTRUTURAL.

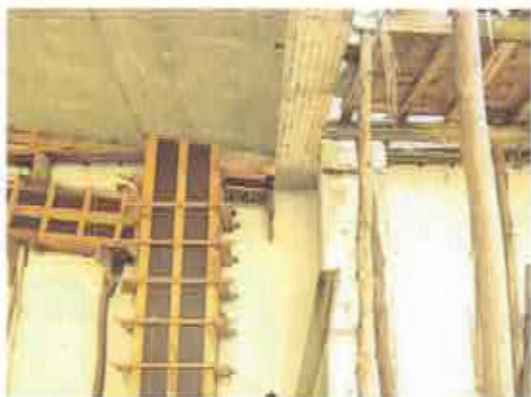
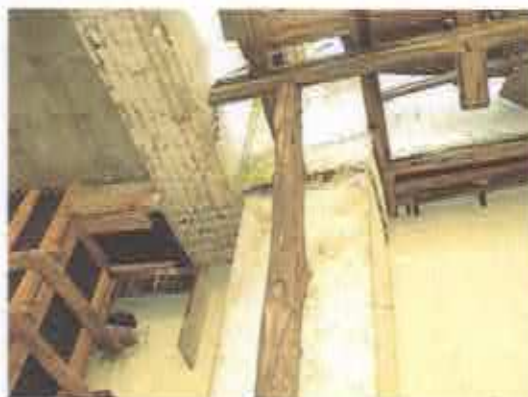
VIGA V58 DO MEZANINO APOIADA EM UMA VIGA QUE NÃO CONSTA NO PROJETO ESTRUTURAL ENTRE OS PILARES P63A E P63B. SOLICITAMOS INFORMAÇÕES ÀS EMPRESAS ENGEPORTO E STRUTTURALE.

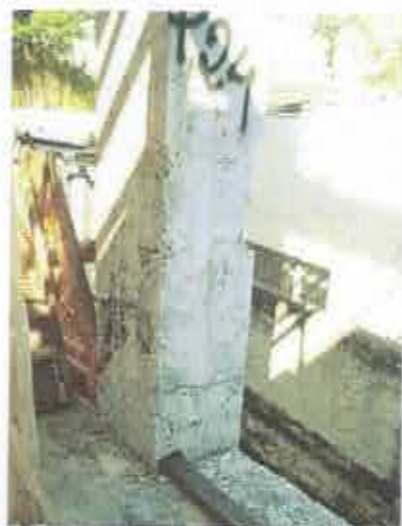
PILARES P22 E P24

OS PILARES P22, P24, P25, P60 E P62 ENTRE O PISO DO PALCO E O 1º PAVIMENTO DEVERÃO SER ENCAMISADOS COM AUMENTO DA SEÇÃO, DEVIDO A PRECARIIDADE DO CONCRETO E A FLAMBAGEM DOS MESMOS, POIS POSSUEM PÉ-DIREITO DUPLO.

DEVERÃO SER REFORÇADOS POR MEIO DE ENCAMISAMENTO COM CONCRETO DE ALTO DESEMPENHO (CAD), CONFORME DETALHAMENTO A SEGUIR.
